Bauhistorische Studien zu den Synagogen in Mecklenburg

Dissertation

von
Heidemarie Gertrud Vormann
geboren am 26.06.1965
aus Bamberg

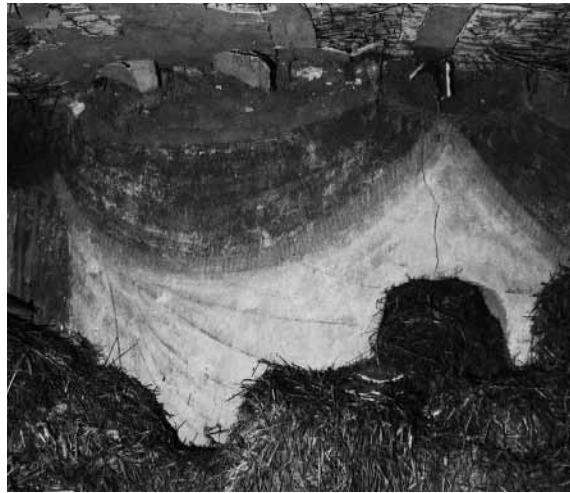
*11 Tessin, ehemalige Synagoge, Reste des Baldachins
(Foto: Dipl.-Rest. Andreas Baumgart, Kröpelin)*

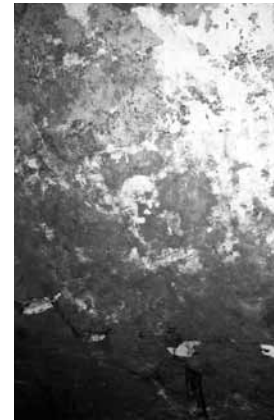
13 Tessin, ehemalige Synagoge, Gewölbedecke des Betraumes (Foto: Dipl.-Rest. Andreas Baumgart, Kröpelin)

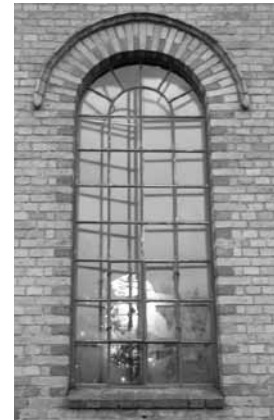
14 Krakow am See, ehemalige Synagoge, Fenster in der Südfassade (2005)

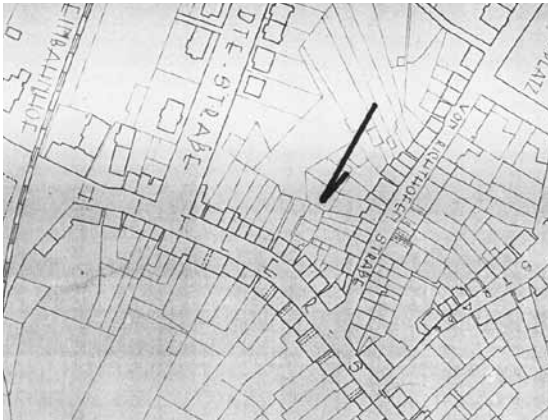
19 Stavenhagen, Lageplan (Zeichn.: unbekannt, NS-Zeit)

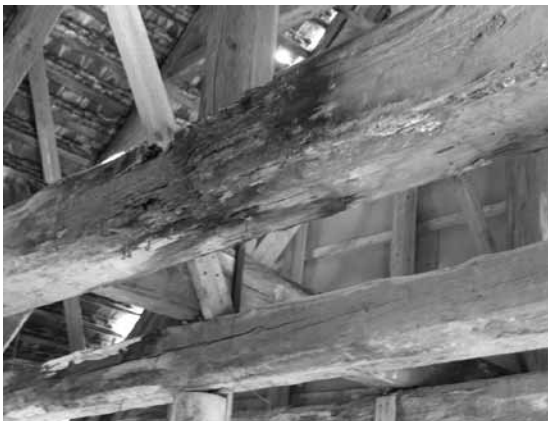
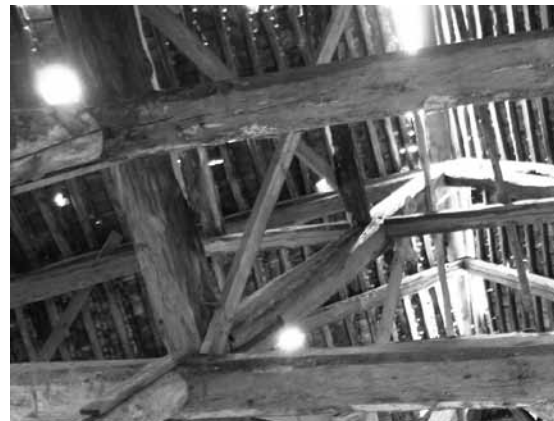
39-40 Stavenhagen, ehemalige Synagoge, Blick in den Dachstuhl, Brandspuren an zwei Balken (2004)

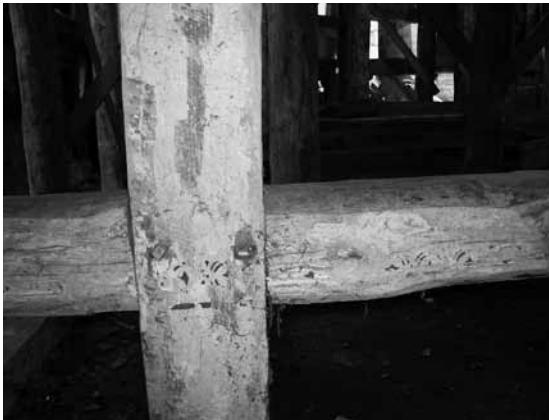
48-49 Stavenhagen, ehemalige Synagoge, Innenwandständer (2004) und Querschnitt nach Norden (Zeichn.: Wolf Berkendorff und Günter Heinz, 1988)

Wandkonstruktion Im Innenbereich der Synagoge befand sich lediglich eine parallel zur Westfassade verlaufende Innenwand, die das Vestibül vom Betraum trennte. Sie wurde als ca. 20 cm dicke Fachwerkwand errichtet, befand sich ur-

sprünglich in einem Abstand von 2,16-2,20 m von der Innenseite der westlichen Außenwand und verlief von Nord nach Süd. Wo sich exakt die Eingangstür in den Hauptraum befunden hat, ist nicht mehr nachzuweisen. Man kann aber davon ausgehen, dass sie sich gegenüber dem Aron Hakodesch und damit annähernd in der ursprünglichen Wandmitte befunden haben wird.

Die Ständer, Streben und Riegel bestanden aus Kiefernholz. Auf die Ziegelfüllungen wurden ein dünner Bandelputz aus Kalk und ein weißer Deckanstrich aufgebracht. Sowohl die Holzteile, als auch die Ziegelfüllungen waren im Bereich des Vestibüls auf Brüstungshöhe mit einer Schablonenmalerei verziert, deren Randkanten auf ca. 1,15-1,35 m ab Oberkante des Erdgeschossfußbodens lagen.

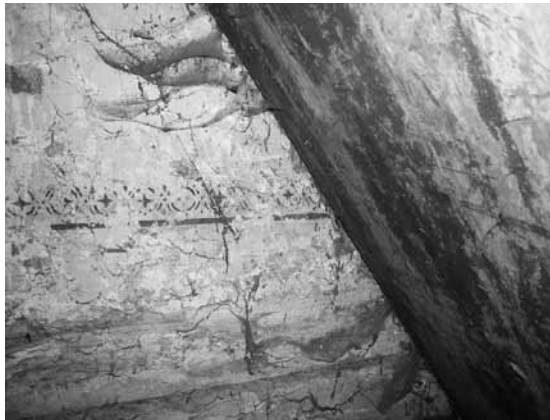
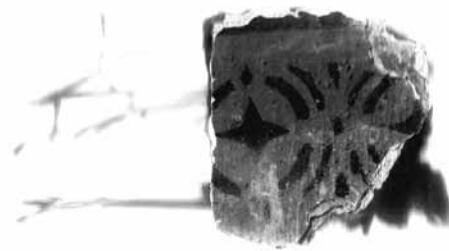
50-51 Stavenhagen, ehemalige Synagoge, Außenwand hinter der Treppe (2004) und Rest des Brüstungsornamentes (2004)

Es kann nachgewiesen werden, dass kurz nach dem Verkauf des Gebäudes an den Tischler dieser die Innenwand um etwa einen Meter in Richtung des ursprünglichen Hauptbetraumes versetzte. Dabei wurde die bestehende Trennwand zweitverwendet passend zugeschnitten, was einer Teilzer-

störung gleich kommt. Dennoch blieben bis heute Reste der einstigen dunkelgrauen Schablonenmalerei erhalten.

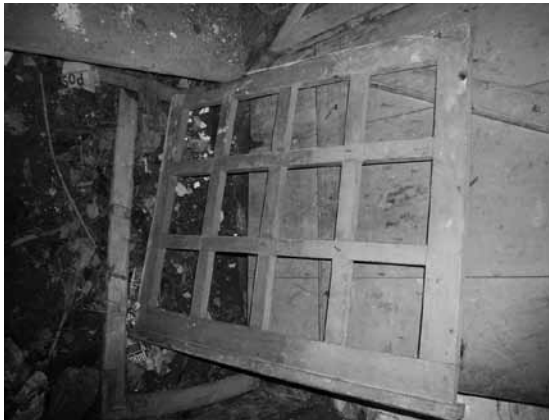
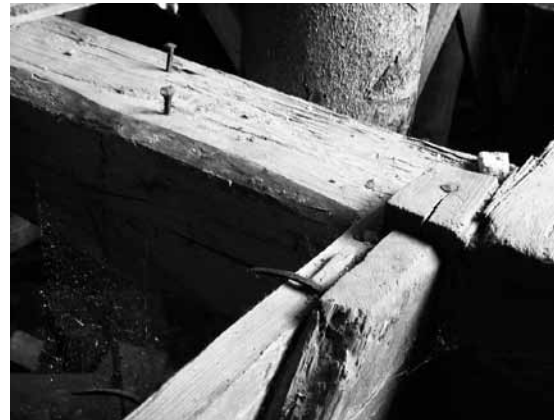
52-53 Stavenhagen, ehemalige Synagoge, Reste der Gitterbrüstung und Austritt der Treppe, Bodenaufbau Empore (2004)

Die Tragkonstruktion für den Galerieboden wird von Holzbalken gebildet, welche einerseits auf der Trennwand des Erdgeschosses aufliegen und andererseits an die Ständer der Westfassade gezapft sind. Auf die Tragkonstruktion der Balken wurde ein Holzbretterboden, Höhe ca. 3,2 cm, mit handgeschmiedeten Eisennägeln genagelt. Die Verlegeart der nur noch wenigen vorhandenen Bretter und die Anschlüsse dieser zur westlichen Außenwand und in Richtung der ehemaligen Brüstung lassen darauf schließen, dass dies der ursprüngliche Belag ist.

Als Absturzsicherung zum Hauptraum diente eine Holzbrüstung, die ebenfalls als Holzkonstruktion ausgeführt war. Hierzu sind vor Ort eindeutige Zapflöcher in den Außenständern der Nordansicht zu erkennen. Es ist anzunehmen, dass auch die Füllungen der Ständerwandbrüstung mit Ziegeln ausgemauert und mit einem Bandelputz, nebst einer weißgrauen Fassung versehen waren. Zumindest deuten Schattenbilder auf der Nordwand darauf hin. Die ursprüngliche Höhe der Fachwerkbrüstung betrug 80 cm über der Oberkante des Fertigbelages der Galerie. Mit der Nutzung des Hauses durch den Tischler war zeitweise gar keine Brüstung mehr vorhanden. Teilweise war nur eine Gitterkonstruktion aus Holz in einer Höhe von ca. 85 cm als Absturzsicherung entlang der Empore und der Treppe montiert (siehe Abb. 52). Teile dieser Balustrade finden sich noch heute als Reste im Inneren der Synagoge.

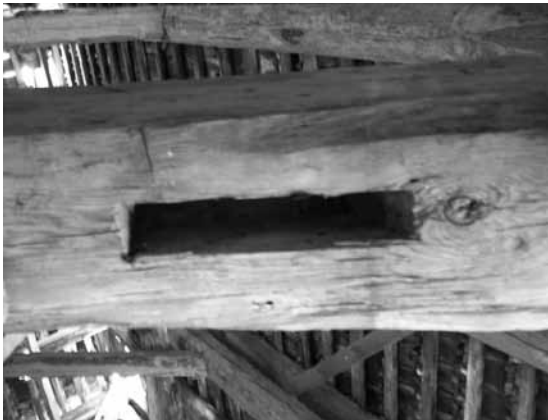
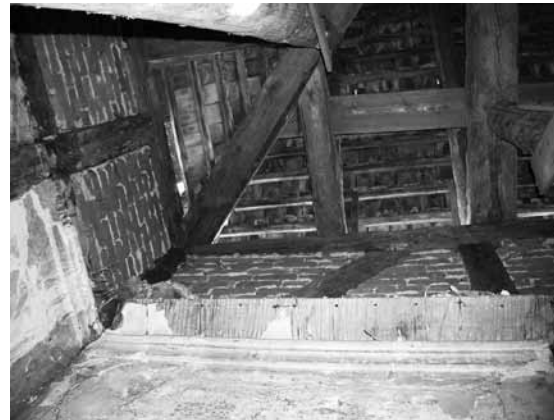
54-55 Stavenhagen, ehemalige Synagoge, Zapfloch im Deckenbalken und Gesims am Gewölbeansatz (2004)

Die Deckentragkonstruktion wird von Holzbalken gebildet. Ihre Hauptspannrichtung ist von Ost nach West. In der Mitte sind die Träger an den Überzug des Daches gehängt. In den Randfeldern der Nord- und Südseite ändert sich die Konstruktion und damit die Tragrichtung. Hier sind Balkenstummel mit dem Randbalken der Hautträger verbunden. Zur Traufe hin kämmen diese dann um ca. 2 cm in das darunterliegende Rähm ein.

Der Verbund der einzelnen Rähmhölzer untereinander erfolgt durch Hackenblattverbindungen. Auffallend ist, dass sämtliche Deckenbalken in der Mitte bzw. in ihren Drittpunkten Zapflöcher in Richtung Innenraum

haben. Es sind jedoch keine Hölzer nach unten abgestrebt bzw. Ständer vorhanden. Vermutlich waren die Zapflöcher zum Befestigen der Gewölbekonstruktion gedacht. Hier gibt es allerdings einige Unstimmigkeiten, da die notwendigen Gegenzapfen in den Wandständern fehlen. Teilweise treffen die vermuteten Gewölbehölzer auch nicht auf einen Ständer, so dass die Hölzer horizontal in die Deckenuntersicht eingezapft und auf der anderen Seite frei tragend bzw. ohne konstruktive Verbindung an die vertikalen Mauerwerksgefache angelehnt gewesen wären. Befestigungslöcher für einen waagerechten Streichbalken konnten ebenfalls nicht gefunden werden. Des Weiteren sind keine Holznägel als Schlupfbefestigung in den Balkenstummeln oder in den Deckenbalken vorhanden.

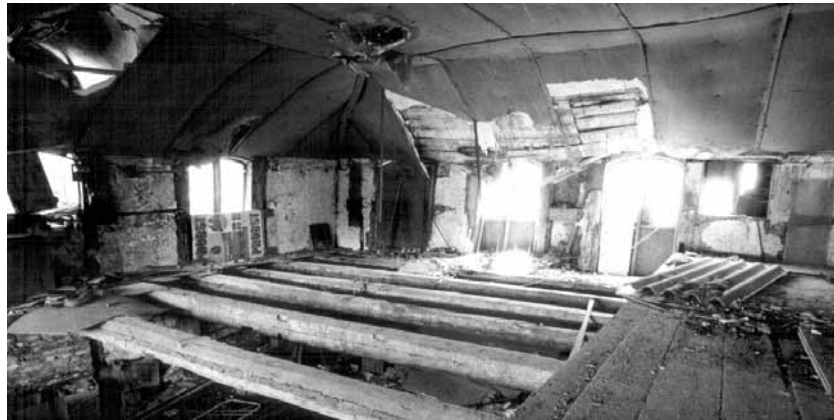
56 Stavenhagen, ehemalige
Synagoge, Zwischendecke
(Foto: Thomas Ruff, 1992)

Im Bereich des Mizrach-Fensters wurde die Deckenkonstruktion ausgenommen bzw. diese um das runde Fenster herum gewölbt. Im Bereich

der Frauenempore war keine Gewölbeausbildung vorhanden. Auch gab es hier kein Stuckgesims. Der Übergang Wand/Decke war hier rechteckig geformt.

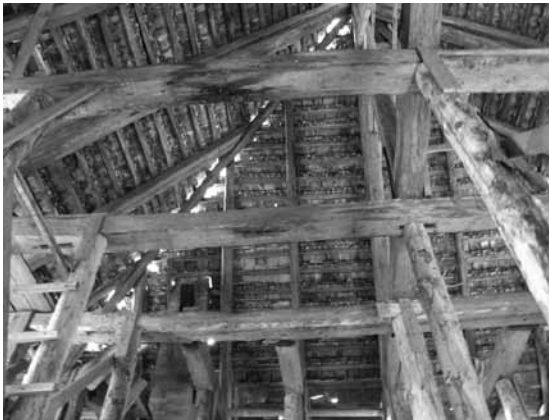
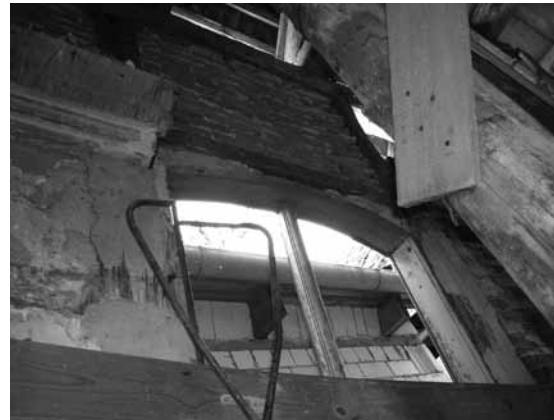
Die Dachkonstruktion wird von einem Sprengwerk gebildet. Zwischen zwei Traggespärren befindet sich jeweils ein Leergespärre. Insgesamt sind drei Hauptgespärrepaare vorhanden, eines in der Dachmitte und jeweils eines am Walmanschnittpunkt mit dem First. Die Konstruktion nimmt die gesamten Lasten des hohen Vollwalmdaches auf. Die Walm Sparren sind bzw. waren am Fußpunkt in vorhandene Balkenstummel (entlang der Süd- und Nordfassade) gezapft und schifften bzw. schiffteten in den Eckbereichen in die jeweiligen Gradsparren ein. Am Firstpunkt sind die Sparren paarweise miteinander verzapft. Gesichert werden sie an den Knotenpunkten mit Holznägeln.

Die Sprengwerkstütze ist am Fußpunkt durch ein Spannschloss mit dem Tragbalken verbunden (siehe Abb. 28 und 29). Zur Längsaussteifung des Traggespärres wurden Abstandspfetten in die Hängesäulen eingezapft, wovon nur noch wenige vollständig vorhanden sind. Die fehlenden Hölzer sind mutmaßlich unter Feuchtigkeitseinwirkung verrottet. Durch die deutlich sichtbare starke Verformung des Daches sind fast alle Knoten-

punkte in Mitleidenschaft gezogen. Teilweise fehlt die Verbindung mit den Anschlusshölzern und damit ein kraftschlüssiger Verbund.

Für die Dachkonstruktion, die Holzbalkendecke und die Traghölzer der Wände wurde Eiche verwendet. Abschnittsweise sind an den Zerrbalken Brandspuren zu erkennen, die vermutlich aus der Pogromnacht stammen. Die Dachdeckung besteht aus roten handgefertigten gestrichenen Biberschwanzziegeln in Kronendeckung. Die Holzdachlatten weisen eine Breite von 4 cm und eine Länge von 6 cm auf. Ihre Kanten sind gerundet. Der Lattenabstand beträgt durchschnittlich 21-23 cm. Die Latten sind größtenteils verrottet oder fehlen ganz.

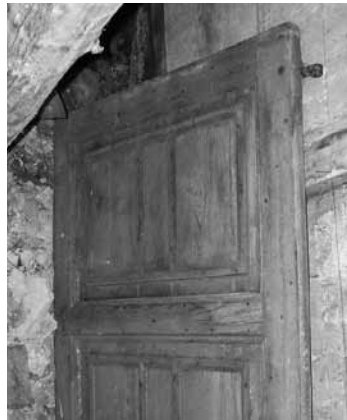
59-60 Stavenhagen, ehemalige Synagoge, Türblatt Haupteingang (2004) und Schließblech (Foto: unbekannt)

Abb. 31). Dabei fiel auf, dass oberhalb des Türblattes ein großes Füllungsteil vorhanden gewesen sein musste, das mit hebräischen Schriftzeichen beschrieben gewesen sein könnte, um doch eine Identifikation nach außen zu zeigen.⁸² Dies ist jedoch nur eine Vermutung, da das Füllungsteil nicht mehr auffindbar ist.

Das Türblatt hatte zwei aufgenagelte Längsbänder, ein Kastenschloss mit einem geschmiedeten Türgriff und ein reich verziertes Schlüsselschild.⁸³ Leider sind auch das Schild und das Schloss nicht mehr existent. Dem Fritz-Reuter-Literaturmuseum liegt eine Fotografie vor, die das ehemalige Aussehen des Türdrückers zeigt (siehe Abb. 60).⁸⁴

⁸⁴ Das Foto wurde kurz vor dem Verschwinden des Türschildes aufgenommen, siehe Abb. 60.

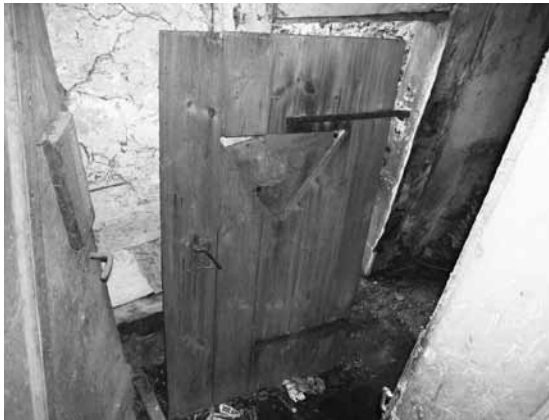
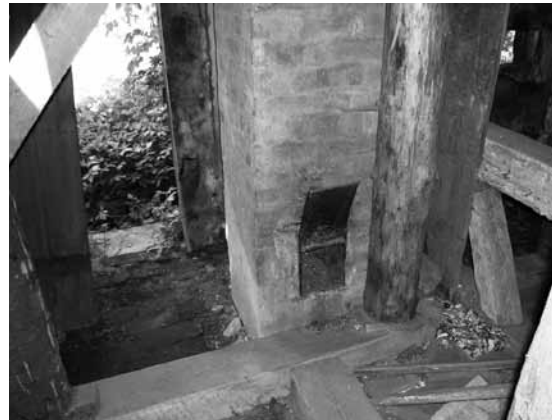
61-62 Stavenhagen, ehemalige Synagoge, Tür in den Garten und Reinigungsöffnung Kaminzug (2004)

und -blatt sind nicht mehr eingebaut, sondern liegen stark beschädigt im Inneren der Synagoge. Der ursprüngliche, auf der Tür montierte Schlosskasten ist noch vorhanden.

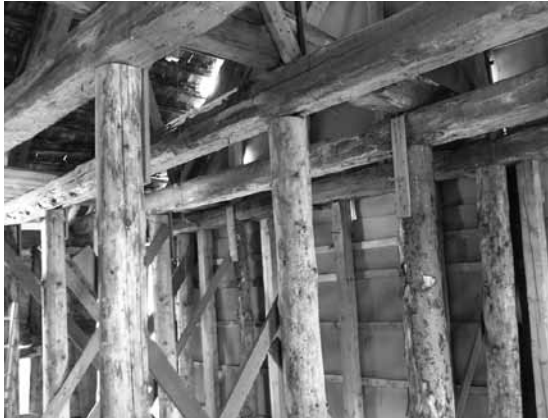
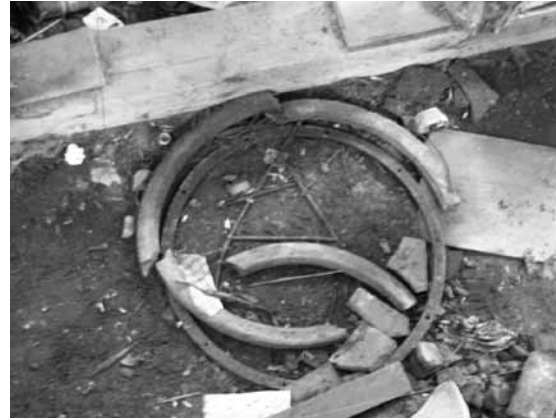
63-64 Stavenhagen, ehemalige Synagoge, Inneres nach Südosten und Fragmente des Mizrach-Fensters (2004)

Der bauliche Rest der ehemaligen Synagoge von Stavenhagen befindet sich in einem ruinösen Zustand. Die Südwand fehlt bereits komplett; die Ostwand ist stark einsturzgefährdet; die Holzverbindungen der Decke sowie des Daches sind zum größten Teil völlig ohne Verbund, so dass keinerlei Kraftschluss mehr gewährleistet ist. Der Mehrheit der Mauergefache fehlt oder hat keine Verbindung mehr zu den Ständern und den Riegeln. Die meisten Dachziegel haben keine Tragnasen mehr, sind stark in ihrer Oberflächen geschädigt oder fehlen, so dass Wasser ungehindert in das Gebäudeinnere eindringen kann. Die Schwellen und Riegel sind teilweise völlig vermodert und folglich nicht mehr fähig, Lasten aufzunehmen oder zu verteilen. Das Gebäude befindet sich daher in einem Einsturz gefährdeten Zustand, was ein gefahrloses Betreten des Hauses unmöglich macht.

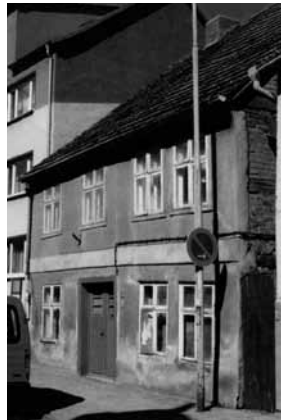
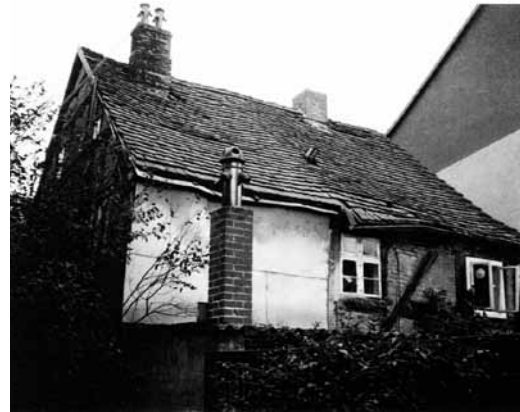
70-71 Stavenhagen, ehemaliges Gemeindehaus, Ansicht von Süden und Norden
(Fotos: unbekannt, 1997)

Das vermutete Baudatum um 1740 kann nicht verifiziert werden, da die meisten Balken beim Umbau Ende des 20. Jahrhunderts entfernt wurden. Unter anderem wurde bei den Arbeiten auch der bereits mehrfach erwähnte Schmuckbalken im Dachgeschoss mit der Inschrift von 1736 beseitigt. Durch den breiten Mittelgang des Vorderhauses gelangte man auf das rückseitige Synagogengrundstück. Die Bauart, die Materialwahl und die Lage zur Synagoge sind als typisch für ein Gemeindehaus zu bezeichnen. Die Hausanordnung zur Straße im Kontext mit der Synagoge ist vergleichbar mit den Gemeindehäusern in Demmin,¹¹⁸ Plau am See oder in Hagenow.

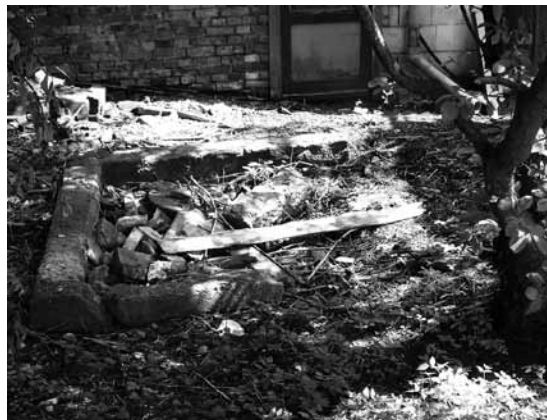
76 Stavenhagen, Malchiner Straße, ehemalige Synagoge, Sockelfragment im Hof (2004)

Es handelt sich hierbei um massive Natursteine, die in einer quadratischen Form einen Bereich abgrenzen, welcher als Standort für eine Laubhütte, als Grube oder als Kompostsenke gedient haben kann. Die Größe der Abgrenzung beträgt ca. 2,50 x 2,50 m. Auf der Südseite fehlt der Begrenzungsstein. Wann die Randsteine eingebaut wurden ist nicht nachzuvollziehen. Bei einer genauen Betrachtung kann man allerdings Feldsteine als Baumaterial der Fundamentwände, ähnlich denen des Sockels der Synagoge, erkennen.

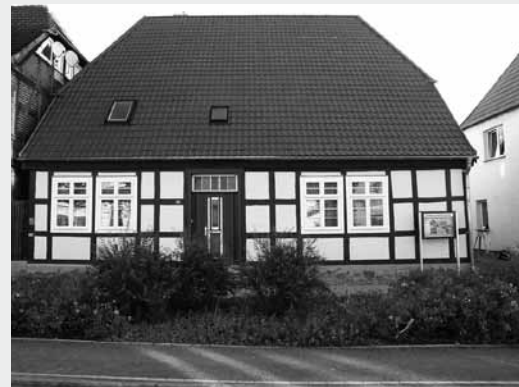
82 Dargun, ehemalige Synagoge, Straßenansicht (2004)

Das nachfolgende Kapitel befasst sich mit dem Gebäudekomplex der ehemaligen Synagoge in Dargun. Kern der bauforscherischen Untersuchung bildet hier das Hauptgebäude, in welchem sich die Synagoge, die Lehrerwohnung und weitere Räumlichkeiten der jüdischen Gemeinde befanden.

Im Jahr 2004 wird ein Teil des Hauses von zwei älteren Damen bewohnt, der andere Teil wird von der Evangelisch-Freikirchlichen Gemeinde Dargun als Kirche genutzt.

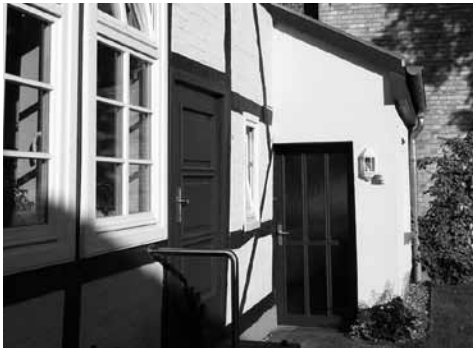
119 Dargun, ehemalige Synagoge, Hofanbau (2004)

Aktuell springt die erdgeschossige Außenwand vor die linke Hoffassade. In dem neuen Anbau befindet sich ein liegend rechteckiges, zweiflügeliges Holzfenster, bestehend aus einem Dreh- und einem Dreh-Kipp-Flügel, das die Küche belichtet und ein Querlüften der Räume im Erdgeschoss ermöglicht. Über der Küche wurde auf die 1980 angesetzte Dachfläche eine zum Fenster des Erdgeschosses versetzte Schleppgaube aus Holz errichtet, deren Seitenflächenverkleidung aus Holzbrettern man im Jahr 2000 mit roten „Tegalit“¹⁰⁷ Schindeln versah. Das Gaupendach selbst wurde wie das Hauptdach mit Falzziegeln eingedeckt. Alle notwendigen Blechanschlüsse wurden aus Titanzink gefertigt. Ein zweiflügeliges Holzfenster ermöglicht die Belichtung des Obergeschosses im Gaupenbereich.

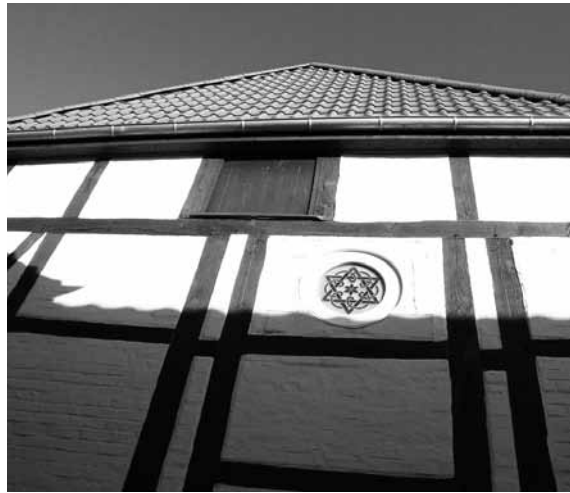
Der gefachhohe Bereich zwischen Rähm und Halbwalm ist durch sechs vertikale kurze Ständer unterteilt, die nach außen keine Zapfverbindungen zum darunter liegenden Rähm zeigen. Begrenzt werden sie durch einen Holzbalken, der gleichzeitig als Auflager für die Walmsparren fungiert. Im mittleren Feld befindet sich eine Dachluke aus senkrechten Holzbrettern.

120 Dargun, ehemalige Synagoge, Ansicht von Südosten (2004)

Rähm verläuft auf Traufhöhe der Hoffassade. Der Wandbereich unterhalb des Rähms ist horizontal mit Brust- und Kopfriegeln in vier unterschiedlich hohe Felder unterteilt. Die Riegel liegen jeweils auf einer Höhe und sind durch Zapfen und Holznägeln mit den Ständern verbunden. In den Außenfeldern des Synagogenhaupttraumes ragen leicht gebogene Hölzer als K-Streben nach oben und unten. Sie sind im unteren Abschnitt jeweils in die Schwelle und in den Eckständer, im oberen Bereich in die untere Strebe und in das Rähm eingezapft. Mit den Brust- und Kopfriegeln bilden sie je eine Überblattung aus.

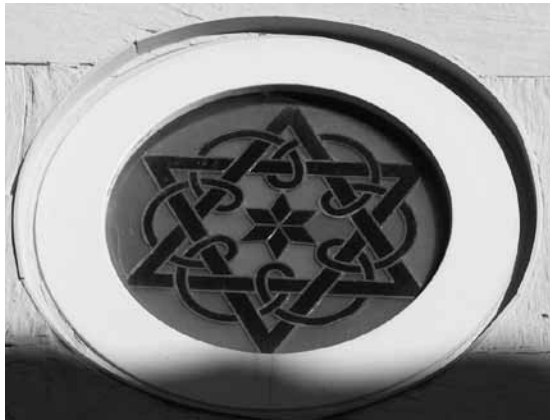
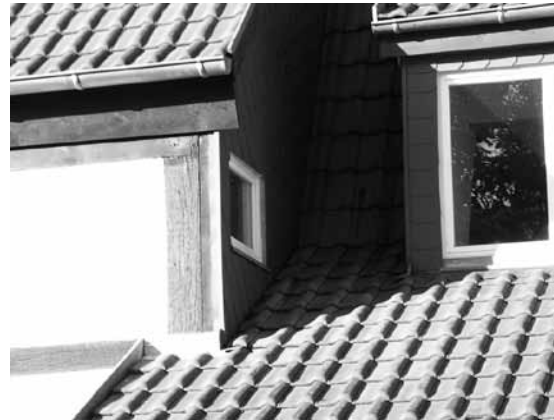
122-123 Dargun, ehemalige Synagoge, Mizrach-Fenster (2004) und Giebelwand Teilstück Dach I/II (2004)

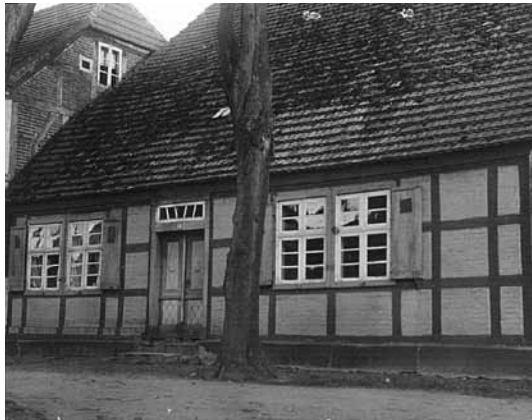
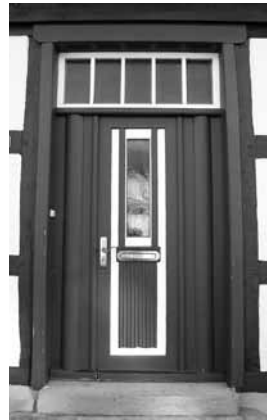
124-125 Dargun, ehemalige Synagoge, Ansicht von Südwesten (1939) und Haustür in der Südwestansicht (2004)

Links der Fassadenmitte befindet sich die Haupteingangstür (siehe Abb. 92). Die Zarge und das Türblatt müssen nach 1939 eingebaut worden sein, da auf dem historischen Foto der Straßenansicht eindeutig eine andersartige zweiflügelige Haustür zu sehen ist, deren genaues Einbaudatum nicht mehr bestimmt werden kann. Die aktuell vorhandene Tür ist links mit einem feststehenden Seitenteil versehen, das sich bei Bedarf ebenfalls öffnen lässt. Die Tür selbst ist als Rahmenfüllungstür mit einem Oberlicht und einem markanten Briefkastenschlitz versehen. Unterhalb der Einwurfsöffnung wurden halbierte, ca. 2 cm breite Rundhölzer aneinander montiert. Über dem Briefeinwurf befindet sich eine durchscheinende Fensterscheibe mit einer geschlierten, rauen Oberfläche. Die Tür hat ein Setzholz und einen Kältefeind.¹¹⁰ Segmentbogenförmige Leisten auf den glatten Holzflächen des Seitenteils und der Haupttür, dominieren die Optik der Tür. Das Schließblech, die Bänder, der Briefkastenschlitz und der Zylinder sind messingfarben ausgeführt. Das Oberlicht wurde ebenfalls nach 1939 verändert. Es besteht heute aus fünf Fensterflächen, welche durch senkrechte Holzsprossen voneinander getrennt sind, wohingegen die Sprossen von 1939 leicht „speichenradförmig“ geneigt waren. Der oberste Abschluss zum Rähm wird von einem in seinen Ecken abgerundeten Blendholzbrett gebildet.

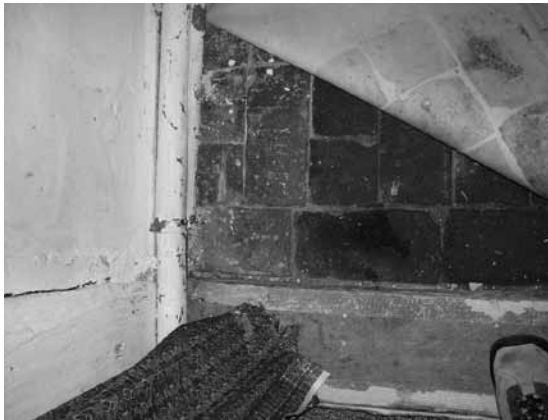
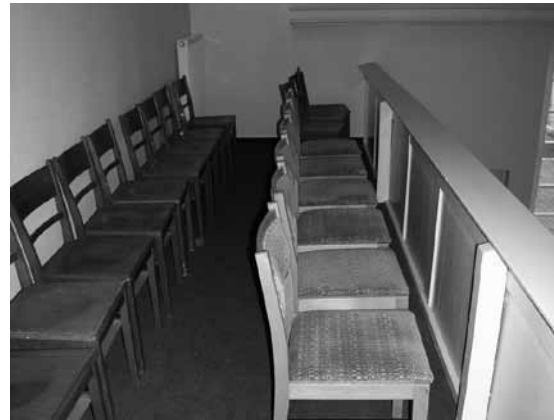
127-128 Dargun, ehemalige Synagoge, Ziegelpflaster im ehemaligen Vestibül und Frauenempore (2004)

Infolge der ursprünglich fehlenden Hinterlüftung verrotteten die erdbeberührenden Holztragbalken fast völlig. Sie wurden bei den Umbauarbeiten im Jahr 1980 entfernt und durch einen Betonboden mit schwimmendem Estrich ersetzt. Der Oberbodenbelag der Wohnräume im Erdgeschoss besteht aktuell aus Teppich. In der Küche dient ein lose auf einem Estrich verlegter PVC-Boden als Oberbodenebene, und im Bad ist der Gehbelag mit Fliesen gestaltet.

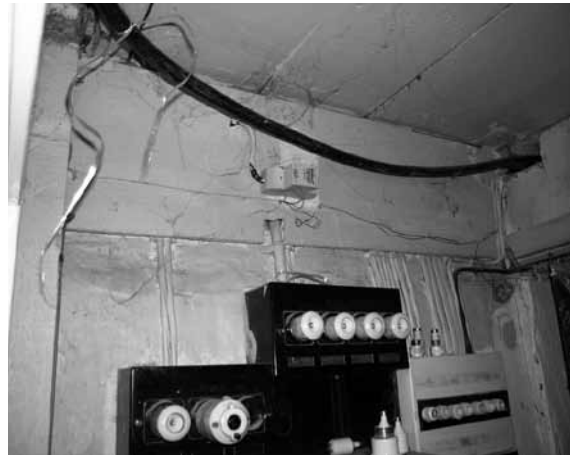
129 Dargun, ehemalige Synagoge, Fachwerkwand und Decke Galerie im heutigen Abstellraum (2004)

Den Aufbau der Innenwände zeigen die unverkleideten Fachwerkwände im ehemaligen Zugangsflur: Auf dem Boden wurde ein Schwellholz mit einer Höhe von ca. 22 cm angeordnet, in das die Ständer mit den Abmessungen von 22 x 21 cm eingezapft wurden. In den Außenfeldern und in den Übergangsbereichen zu den anschließenden Wänden sind Streben eingebaut, die die Wandkonstruktionen aussteifen. Sie sind mit den Schwell- und den Rähmhölzern unter den Deckentragbalken verzapft und mit Holznägeln fixiert. Innerhalb der Wände sind Brust- und Kopfriegel in die einzelnen Ständer eingezapft. Den oberen Wandabschluss bildet ein Tragbalken, auf dem die Deckenbalken aufgekämmt sind.

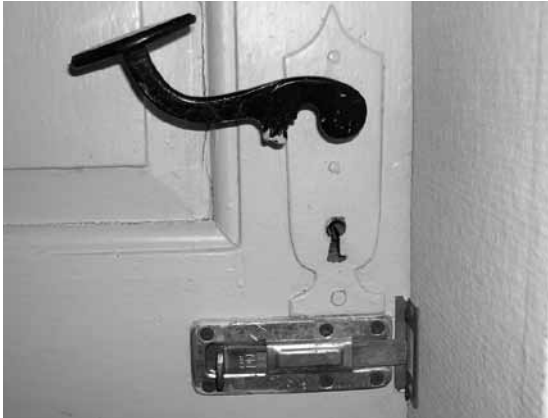
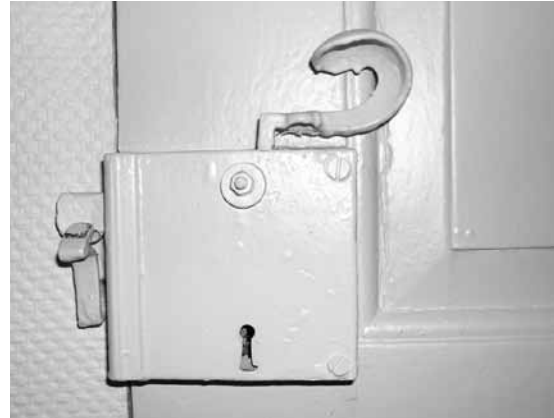
138-139 Dargun, ehemalige Synagoge, Schließblech der Tür zur Frauenempore und Kastenschloss der Tür zur Frauenempore (2004)

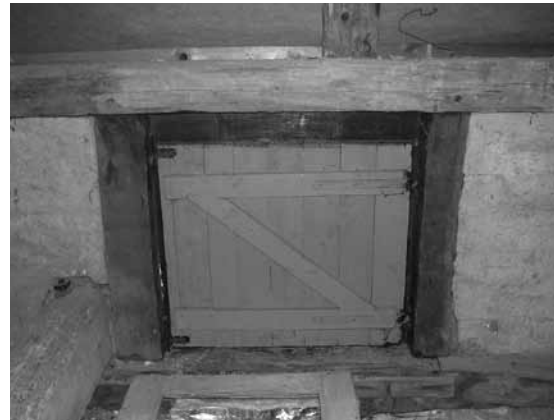
140-141 Dargun, ehemalige Synagoge, Türband der Tür zur Frauenempore und Luke in der Giebelwand (2004)

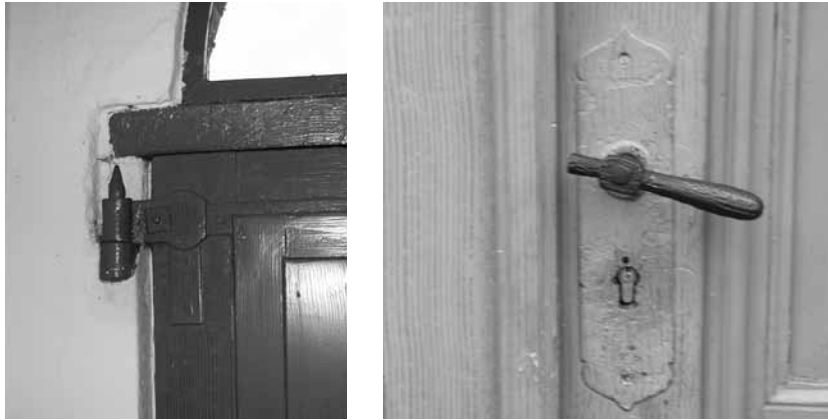
171-172 Krakow am See, ehemalige Synagoge, Haupteingangstür, Kloben und Schließblech (2004)

Die Außenabmessungen der Tür incl. Oberlicht betragen 1,445 m in der Breite und 2,80 m in der Höhe. Die Türflügel sind braun gefasst und werden jeweils mit zwei schlichten, flach auf die Türblätter aufgeschraubten Metallbändern geöffnet. Die im Randbereich der Bänder ausgebildeten Ösen hängen in schlicht geformten, jedoch wuchtig wirkenden Metallkloben. Die Haken sind seitlich in die Windfangwände eingemauert.

Die Türblätter selbst bestehen aus Kiefernholz. Ihre Optik wird von jeweils drei unterschiedlich großen Kassetten strukturiert, die zusätzlich von aufgeleimten Holzleisten gerahmt werden. Eine Schlagleiste aus Holz, die auf dem linken Türflügel angebracht ist, bindet beide Türflügel im Stoßbereich vertikal aneinander. Ein 4,5 cm breiter Mauerwerksanschlag übernimmt die Führung im seitlichen Anschlussbereich der beiden Flügel zur Wand. Als Schließmechanismus diente ein schlichtes Kastenschloss mit einem Bundbartschlüssel und einem schmuckvoll geformten Schließ-

blech (siehe Abb. 172). Diese Schließkonstruktion ist heute noch vorhanden. Allerdings wurde zwischenzeitlich zusätzlich ein Sicherheitsschloss eingebaut.

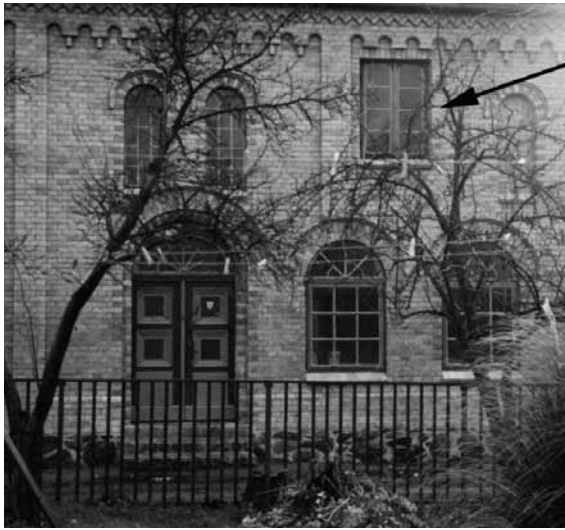
173 Krakow am See, Schulplatz 1, ehemalige Synagoge, Ansicht von Norden (Foto: unbekannt, 1991)

Das Eckgrundstück hat gegenwärtig auf keiner Seite eine Begrenzung (Zaun oder Mauer). Alte Fotografien aus dem Jahr 1991/92 zeigen jedoch zumindest zeitweise entlang der Straße und der nördlichen Grundstücksgrenze einen stabförmigen, ca. 70 cm hohen Eisenzaun (siehe Abb. 173). Auch beschreibt Herr Sommer, dass er bereits zur Erbauungszeit die Umfriedung wieder hergestellt hatte. Um welche Art Abtrennung es sich hierbei handelte, geht jedoch aus seiner Beschreibung nicht hervor.

Ein während der Nachnutzung als Wohngebäude eingebautes hochrechteckiges Fenster befand sich im Bereich des rechten Obergeschossfensters der Wandfläche 4 (siehe Abb. 173 und 174).¹²⁷ Aufgrund der Farbuntersuchung von Baumgart aus von 1992 ist bekannt, dass die ursprünglichen Außenmaße der Fenster in Feld 3 und 4 gleich waren. Bei den Untersuchungen fand er Teile der ehemaligen Laibungssteine des linken Obergeschossfensters.

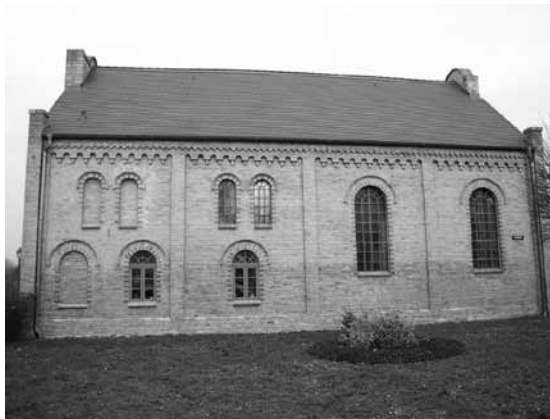
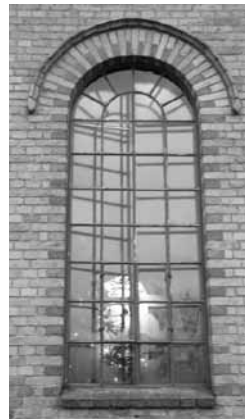
177-178 Krakow am See, ehemalige Synagoge, Ansicht von Süden und Detailfoto Fenster (2005)

Im Wandfeld 3a (von rechts) sind drei Öffnungen vorhanden. Im Obergeschoss befinden sich zwei bauzeitliche Fensteröffnungen, die dem entsprechenden Fensterpaar in Feld 3 ähneln und ebenfalls in jeweils 17 Teilflächen untergliedert sind. Darunter befindet sich ein Fensterelement, das den Erdgeschossfenstern der Nordfassade entspricht, allerdings hat es mit seinen Außenmaßen von 0,86 m in der Breite und 1,55 m in der Höhe geringere Abmessungen.

Im Wandfeld 4a sind vier Öffnungen vorhanden. Die beiden Öffnungen im Obergeschoss entsprechen in ihren Außenmaßen und in ihrer Konstruktion dem Fensterpaar in Wandfeld 4. Laut dem ursprünglichen Obergeschossgrundriss war die linke Fensternische (von außen) von Anfang an als vermauerte Fensternische gedacht. Die sich darunter befindlichen zwei Fensteröffnungen im Erdgeschoss sind bauzeitlich, nicht jedoch die vorhandenen Öffnungsfüllungen.

Die rechte Fensteröffnung im Erdgeschoss wurde bei den Umbaumaßnahmen 1992-96 ertüchtigt und ein neues Holzfenster eingebaut. Es handelt sich um ein zweiteiliges Doppelfenster mit den Außenabmessungen von 0,58 m in der Breite und 1,55 m in der Höhe. Die beiden äußeren Flügel sind von je zwei Holzsprossen unterteilt. Das Außenflügelpaar schlägt nach außen auf, das Innenflügelpaar nach innen. Alle vier Fensterflügel sind als Drehflügel ausgebildet. Die Außenlaibung besteht aus Sichtmauerwerk, die Innenlaibung ist verputzt. Zwischen den Innen- und Außenflügeln ist ein Fensterstock aus Holz angefertigt worden. Im Brüstungsbereich wurde der Stock rinnenförmig ausgebildet, so dass anfallendes Schwitzwasser gesammelt und entfernt werden kann. Im Innenbereich besteht die Sohlbank aus Holz. Im Außenbereich besteht die Brüstung aus schräg gemauerten Klinkersteinen. Im Innenbereich wurde die Schlagleiste auf den rechten Flügel aufgebracht. Im Außenbereich ist ein senkrechter Mittelpfosten fest mit dem Außenrahmen verbunden. Die Flügel schlagen demzufolge in den Pfosten ein. Beide Außenflügel verfügen über einen Wetterschenkel. Zwei Kämpferhölzer trennen die vier Fensterflügel von den Oberlichtern ab. Das achteilige, festverglaste Oberlicht im Außenbereich besteht ebenso wie die Synagogenfenster aus einem braun gefassten Metallrahmen mit einer Einfachverglasung. Im Innenbereich wurde zusätzlich ein halbrundes Oberlicht mit einem Holzrahmen und einer Wärmeschutzverglasung eingebaut. Zu beachten ist, dass die Brüstungsbreite unterhalb des Fensters nur mit der halben Wandtiefe gemauert wurde.

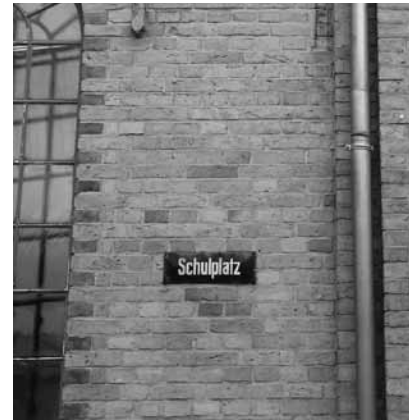
179-180 Krakow am See, ehemalige Synagoge, Ausschnitt Obergeschoss (Zeichn.: Maurermeister Sommer, 1866) und Ansicht von Süden, Straßenschild (2005)

Im Bereich des rechten Obergeschossfensters (Wandfläche 4a) war auch ein rechteckiges Fenster eingefügt. Baumgart vermutet in seinem Gutachten, dass das Fenster zur Zeit der Nutzung als Wohnhaus eingebaut wurde. Der ursprüngliche Rundbogensturz war entfernt worden und bei der restauratorischen Untersuchung 1992 nicht mehr vorhanden.¹²⁹ Stattdessen diente auch hier ein scheinbarer Bogen als Sturz.

Bei den Umbauarbeiten 1992-96 wurden an der Südfassade die bereits für die Nordseite beschriebenen Arbeiten durchgeführt. Außerdem wurde im Obergeschoss des Fassadenfeldes 4a das rechte Fenster in Größe und Form rückgebaut. Die heutige Öffnung entspricht der aus der Bauzeit.

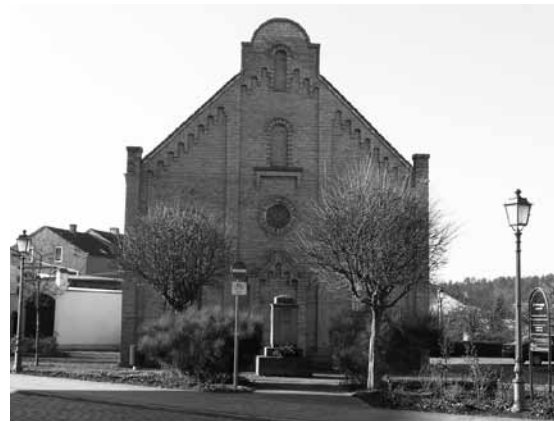
Unterhalb des Ortgangs bilden wie auf den Seitenfassaden gemauerte Konsolen in T-Form die Tragkonstruktion für den Rundbogenfries aus halbkreisförmig gefertigten Ton-Formsteinen. Sie unterteilen jede der beiden äußeren Wandflächen entlang des Ortgangs achtmal in ihrer Horizontalen

und durch ihre steigende Anordnung achtmal in ihrer Vertikalen. Im mittleren Wandfeld setzt sich diese Unterteilung dreimal beidseitig fort und endet am Blindfenster unterhalb der Giebelkrone. Der obere Abschluss der Giebelwand, parallel zu den Dachschrägen, und der Wandabschluss um den Firstpunkt des mittleren Wandfeldes bestehen aus einer ca. 2 cm dicken Mauerwerksschicht und einer Schicht Mauerwerksbindern.

181-182 Krakow am See, ehemalige Synagoge, Ansicht von Süden, Fenster Wandfeld 4a (2004) und Ansicht von Osten (2005)

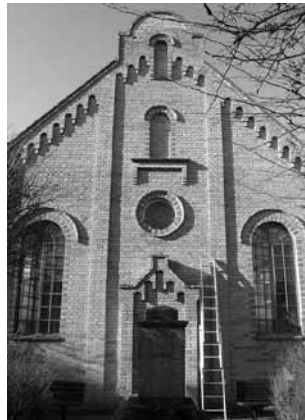
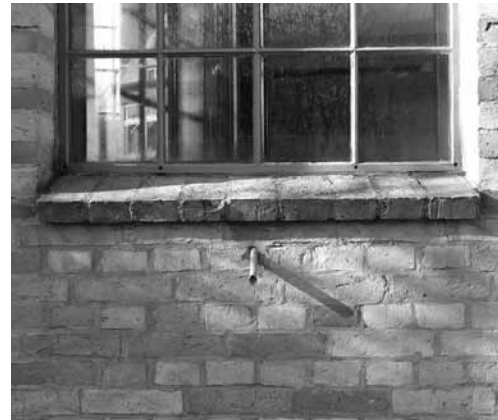
183-184 Krakow am See,
Schulplatz 1, ehemalige
Synagoge, Ansicht von Osten
und Detailfoto Wasserspeier
(2005)

Die Fenster der linken und rechten Fassadenfläche stammen aus der Bauzeit und entsprechen denen der Nord- und Südansicht. Eine Bohrung und ein Wasserspeier unterhalb der Außenbrüstungen sollte hier das anfallende Schwitzwasser nach außen transportieren.

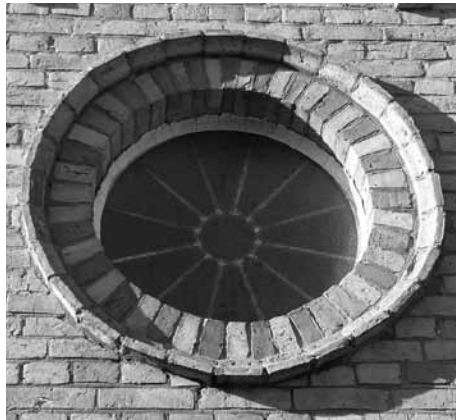
ginalplan der Ostfassade zeigt, dass das heute vorhandene „Blindfenster“ im Obergeschoss ursprünglich geöffnet und von einem Sprossenfenster mit farbigen Glasfüllungen¹³² gestaltet war. Der oberste Wandabschluss des mittleren Ostwandfeldes trägt die Form eines Kreisabschnitts, der aus einer waagrecht angeordneten liegenden Binderschicht bogenförmig in die Höhe wächst.

185-186 Krakow am See, ehemalige Synagoge, Ostfassade (Zeichn.: Maurermeister Sommer, 1866) und Misrach-Fenster (2005)

Die Giebelkrone ist ähnlich der Ostfassade aufgebaut, allerdings ist hier das Kreissegment kleiner und nicht symmetrisch zur Fassadenmitte angeordnet. Dass dieses nicht der ursprünglichen Planung entspricht und der Giebelfirst zu einem späteren Zeitpunkt abgeändert wurde, davon zeugt der Originalplan der Ostfassade.

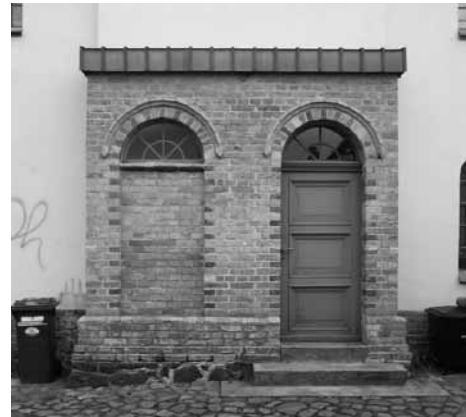
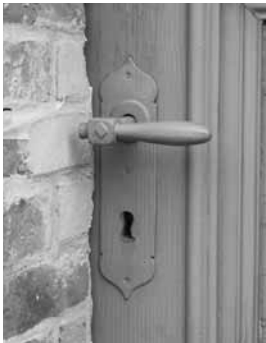
Im Mittelfeld befindet sich ein Eingangsportal, über dem sich im Unterschied zur Ostansicht ein 21-22 cm breiter und 1,20 m hoher Vorsprung befindet, aus dem die zwei Mittellisenen herauswachsen. Eine Blechabdeckung aus Titanzink schützt die zunächst nicht erklärbare Absatzkante über dem Anbau vor Feuchtigkeit. In dem Bericht zu seinen Untersuchungsergebnissen schreibt Baumgart hierzu:

187-188 Krakow am See, ehemalige Synagoge, Westfassade (Zeichn.: Maurermeister Sommer, 1866) und Nebeneingang (2005)

Bauzeitlich und auch heute noch vorhanden sind die zwei großen Öffnungen im Erschließungsvorbaus im Erdgeschoss. Die rechte Öffnung war als Tür ausgebildet und zur Erschließung der Lehrerwohnung sowie zum Erreichen der Frauenempore gedacht. Die linke Öffnung, die erst über dem Sockel ansetzt, war auch ursprünglich als Blindöffnung mit einem Oberlicht geplant. Während der Turnhallennutzung erfolgte die Haupteerschließung über diese Tür. Ihre Größe beträgt 0,84 m in der Breite und 2,50 m in ihrer Höhe. Das Türblatt entspricht in seiner Konstruktion dem der Haupteingangstür. Es wird von drei Kassetten geprägt, welche von Holzleisten umrahmt sind. Schloss-, Kämpfer- und Bänderkonstruktion entsprechen den Beschreibungen der Haupteingangstür.

Die Rundbögen des Oberlichts und der Eingangstür bestehen aus einer Klinkerrollschicht, welche von einem Schmucksteinband umrahmt werden. Laut Baumgarts Gutachtens waren die heute wieder vorhandenen Bogenabschlusssteine (siehe Abb. 191) über den gemauerten Stürzen der Portalöffnungen zeitweise nicht mehr vorhanden. Gleichsam zu den rechteckigen Obergeschossfenstern der Längsfassaden waren diese entfernt worden. Erst mit dem Umbaumaßnahmen zwischen 1992-96 hat man die Türbogenkonstruktionen wieder in den ursprünglichen Zustand versetzt.

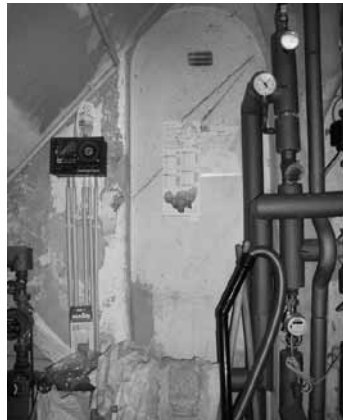
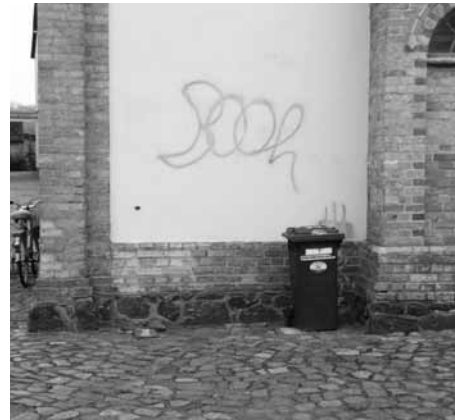
192 Krakow am See, ehemalige Synagoge, Inneres nach Westen, geschlossene Fensternische der Nebeneingangstür (2005)

193 Krakow am See, ehemalige Synagoge, Detail der Westansicht mit Graffiti (2005)

Die Fassadenflächen wurden, trotz der Vermutung, dass die Flächen ursprünglich steinsichtig waren, ergänzend verputzt und weiß gefasst, wobei die einstige linke Fensteröffnung im Erdgeschoss geschlossen blieb und erneut überputzt wurde. Mittlerweile ist dort die Fassade mit Sprühfarbe verunreinigt. Dass diese Art der Verschmutzung auf der Westansicht und auf dieser Wandfläche kein Ausnahmefall ist, davon zeugt eine Reihe von Fotos in der Bauakte, die den Zustand vor dem Umbau zeigen.

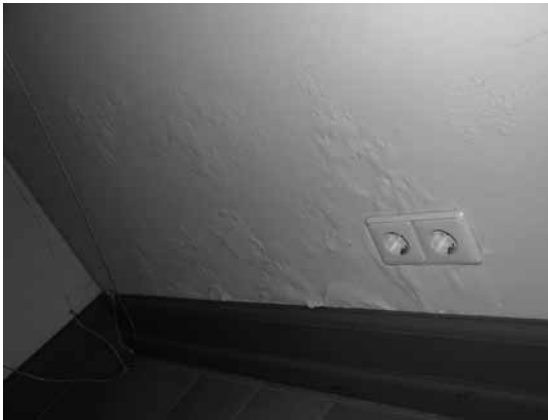
Die momentan innen im Hauptraum vorhandenen vielen Rissbilder auf Sockel- und teilweise auf Brüstungshöhe deuten auf Feuchtigkeit im Mauerwerk hin, die Ursache für das Gipstreiben im Bereich der Elektroinstallationsleitungen ist. Die Risse haben vorrangig nichts mit der Gründung zu tun, es zeigen sich aber auch Risse im Sturz- und Deckenbereich.

197 Krakow am See, ehemalige Synagoge, Erdgeschoss, Rissbild innen auf Sockelhöhe (2005)

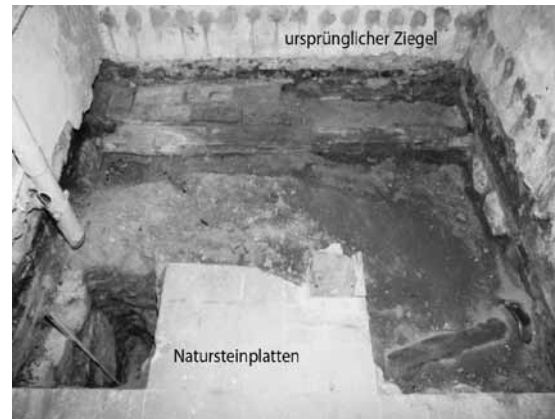
198 Krakow am See, ehemalige Synagoge, Erdgeschoss, geöffneter Boden in Raum 2 (Foto: Dipl.-Rest. Andreas Baumgart, ca. 1992)

In den 1920er Jahren fanden erstmals einschneidende Maßnahmen am Erdgeschossfußboden und den Gründungsmauern statt. Dabei wurden im gesamten Erdgeschoss der Oberboden und teilweise dessen Tragkonstruktion entfernt. Die Grabungstiefe reichte bis zur Unterkante der Fundamente. So weiß man heute, dass die Gründungen unter den Synagogenwänden aus Streifenfundamenten¹⁴⁰ aus Felsmauerwerk bestehen und zumindest teilweise frosttief gegründet sind. Tatsächlich wird im Angebot des Maurermeisters Sommer von 1866 „gesprengter Felsen in Kalk“ als Gründungsmaterial für die Fundamente genannt.¹⁴¹

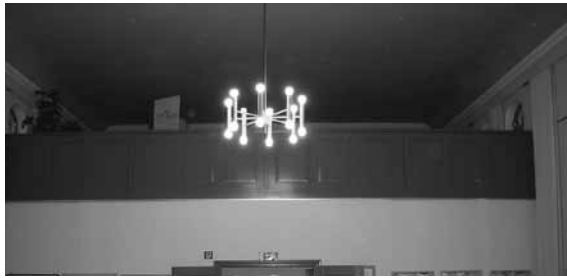
206 *Krakow am See, ehemalige Synagoge, Brüstung Empore (2004)*

Die Fachwerkbrüstung auf der Frauenempore wurde mit dem Abbruch der Vestibülwand im Erdgeschoss ebenfalls entfernt. Über Holzart, Konstruktion, Aussehen und Form können daher keine exakten Aussagen getroffen werden. Einzige Vergleichsmöglichkeit für Mecklenburg bietet hier die im Original erhaltene Brüstung der Darguner Synagoge.

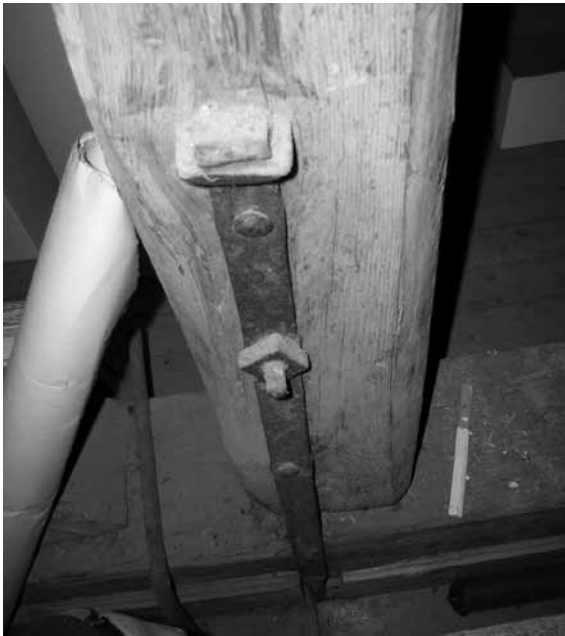
208 Krakow am See, ehemalige Synagoge, Dachgeschoss, Fußpunkt Stuhlsäule (2005)

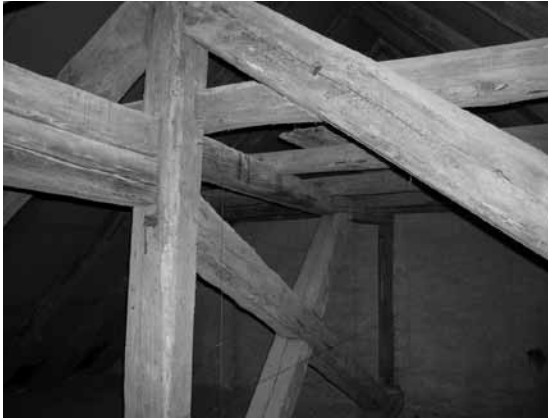
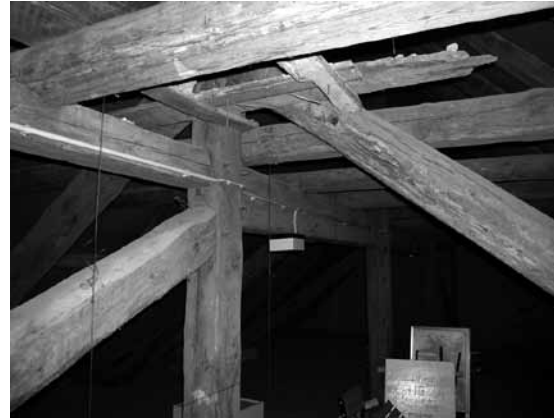
Im Fußpunkt sind die Sparren jedes Gebindepaares in die Deckenbalken gezapft, im Firstpunkt sind die Sparrenpaare ineinander gezapft und beiderseits mit Holznägeln gesichert. Die Dachsparren sind 14-16,5 cm breit und 14-17,5 cm hoch.

209-210 Krakow am See, ehemalige Synagoge, Dachgeschoss, Detail Sprengwerk Stuhlsäule I und weiterer Blick in den Dachstuhl (2005)

Das Kehlbalkendach besteht insgesamt aus 17 Gebindepaaren. Die Kehlbalken selbst sind in der Regel in die Sparren eingezapft; teilweise bildet jedoch auch eine Verblattung im Bereich der Sprengwerke die zimmermannsmäßige Verbindung. An ihren Endpunkten sind die Kehlbalken in die Dachsparren gezapft und mit Holznägeln gesichert. In ihren Längsachsen sind sie auf den Obergurt des Fachwerkträgers aufgekämmt. Die Kehlbalken sind 14-15,5 cm breit und 15-18,5 cm hoch.

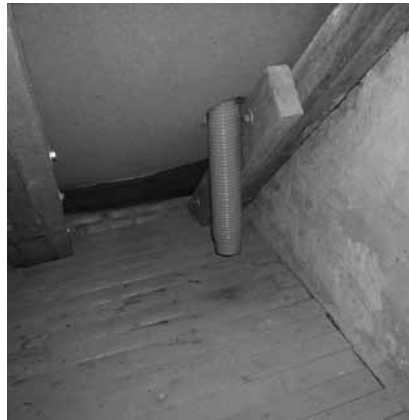
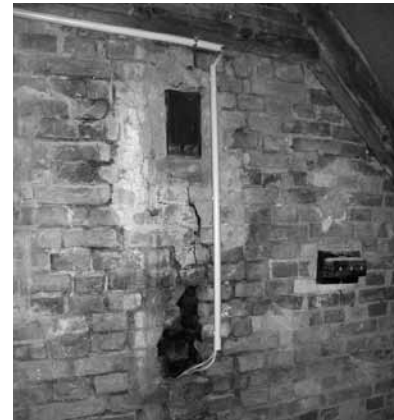
211-212 Krakow am See,
ehemalige Synagoge, Dachge-
schoss, Lüfter ohne Fallrohr
und kippende westliche
Außenwand (2005)

In den Dachflächen sind zwei Lüftungshauben aus HT-Fertigteilen montiert. Nur der Lüfter auf der Südwestseite ist jedoch an eine Grundleitung angeschlossen. Der zweite Dachlüfter auf der Nordostseite ist nutzlos, da hier kein Fallrohr vorhanden ist. Daneben fehlt eine zweite Lüftungshaube in der Südwestecke des Daches, die für die Entlüftung der WC-Anlage des Obergeschosses notwendig wäre. Stattdessen entlüftet hier die Abwasserleitung in den Dachraum.

Im Dach kippt das mittlere Feld der westlichen Außenmauer von der Oberkante Fertigfußboden bis zum First um 17 cm nach außen. Hier zeichnen sich massive Risse im Bereich der Kamine ab (siehe Abb. 212).

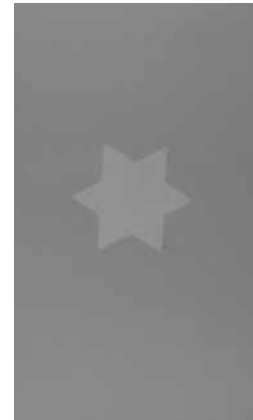
215-216 Krakow am See, ehemalige Synagoge, ehemaliger Betsaal, Inneres nach Osten, Wandausschnitt mit heutiger Schablonierung und Detail der Deckenuntersicht, Stern (2005)

Bei der Neugestaltung während der letzten Restaurierung hat man sich für eine regelmäßige Anordnung kleinerer, goldener Sterne entschieden. Die Sterne weisen eine Diagonale von ca. 6 cm auf und sind rasterförmig auf der Unterseite der Decke angeordnet (siehe Abb. 216).

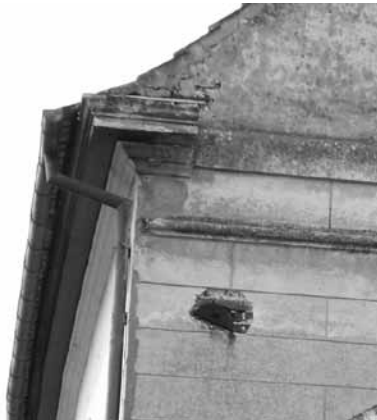
247-248 Plau am See, ehemalige Synagoge, Gesims an der Südostecke (2005) und Zeichnung der Nordfassade (Zeichn. verm. Landbaumeister Voß, um 1839)

agoge benannt. Laut einer Rechnung und eines zugehörigen Lieferscheins von Schiffer Schnobel wurde in das Oberlicht über der Eingangstür gelbes und blaues Glas eingebaut und in Blei gefasst.¹⁵⁷ Die Kassettentür war aus Holz angefertigt und wie die Fenster farblich gefasst. Zwischen dem Fenster oberhalb der Eingangstür und dem Oberlicht der Tür war eine Holzleistenfüllung eingebaut, die eine hebräische Inschrift trug.

Mit dem Entfernen der Zugbänder vor dem II. Weltkrieg änderte man zunächst sehr wenig am äußeren Erscheinungsbild der Nordfassade. Nach dem Krieg wurden erneut Zuganker ins Gebäude eingebaut, allerdings nun versetzt zu den ursprünglichen Wanddurchführungen.

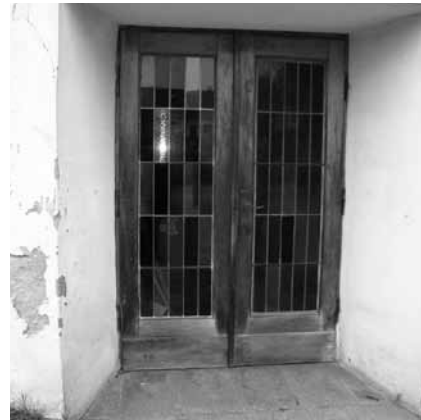
249 Plau am See, ehemalige Synagoge, Hauseingangstür in der Südfassade (2005)

Bei der Haustür handelt es sich um eine zweiflügelige holzsichtige Rahmenfüllungstür, die nach außen aufschlägt (siehe Abb. 249). Die Zarge wurde direkt auf die schräge Außenwandleibung des Vestibüls aufgeschraubt. An beiden Flügeln ist mittig, von innen nach außen versetzt, eine Einschlagleiste aufgesetzt. Der untere Türabschluss wird von einem Setzholz gebildet. Ein Kältefeind o. ä. war nicht vorgesehen. Als Beschlag wurde eine schlichte Drückergarnitur mit einfacher Beschlagrosette montiert, welche später um ein Sicherheitsschloss ergänzt wurde. Als Füllungen

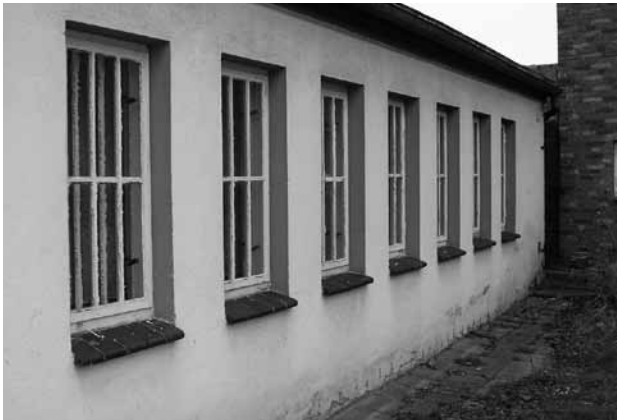
250 Plau am See, ehemalige Synagoge, Anbau der Sakristei von Süden (2005)

Das Dach des Anbaus besteht aus einem flachen Pultdach mit einer besandeten Bitumendichtungsbahn als Dachhaut, die auf eine Holzschalung zweifach aufgeschweißt wurde. Es ist an diversen Stellen undicht. Eine Kupferrinne unterstreicht die horizontale Wirkung des Anbaus und leitet das anfallende Regenwasser in das vorhandene Fallrohr auf der Ostseite.

Heute (2005) ist an der gesamten Fassade eine große Anzahl an Rissen, Putzabplatzungen und Mauerschäden festzustellen. Einige Glasscheiben sind inzwischen zerbrochen. Ferner kann man im Sockelbereich massive Feuchtigkeitsschäden erkennen.

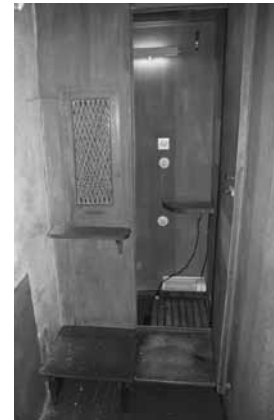
252 Plau am See, ehemalige Synagoge, Einblick in den Beichtstuhl der katholischen Gemeinde (2005)

Ebenfalls im Erdgeschoss führt eine Tür in den unter katholischer Nutzung eingebauten Beichtstuhl (siehe Abb. 235). Bei dieser Türkonstruktion (Gr. 0,79 x 2,07 m) handelt es sich um eine Kombination zwischen zwei mit Spanplatten verkleideten Holzständern als Zarge und einer schlichten Wohnraumtür ohne Profilierung. Die beiden Türelemente sind gelbgrau gefasst und der Wandfarbe angepasst.
